児山城跡の発掘調査(H29)

—範囲内容確認調査—

児山城跡発掘調査現地説明会資料 (2018.325)
 編集・発行 下野市教育委員会文化財課
 〒329-0492 栃木県下野市笹原26
 Tel 0285-32-6105
 bunkazai@city.shimotsuke.lg.jp

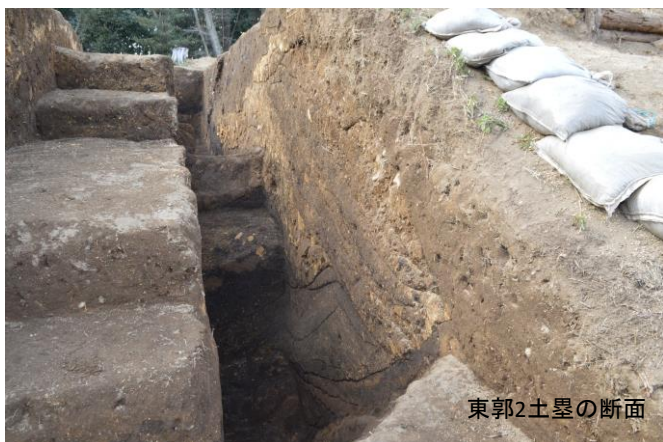
東郭2土塁の断面

郭2は、現況で上面が平坦になっていますが、児山城が使用されていた最終期には、東側堀2から郭2に登れないように土塁があったことが新たに分かりました。土塁は2回造り直されており、2時期目はひと回り大きく造り変えられていました。郭2の上面も土塁同様に2回の造り直しが確認されました。東側堀2は本丸東堀同様の箱堀で、底面幅は6mの範囲が確認できました。堀底面から郭2までの高低差は約3.6mあり、東側堀2の上面幅は約15mになると推測されます。

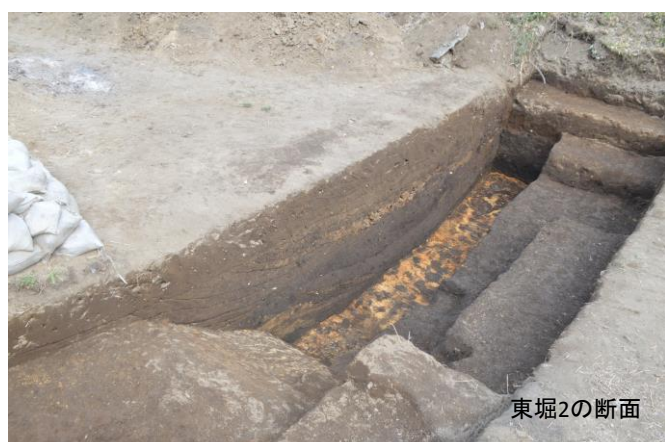
東堀2の断面

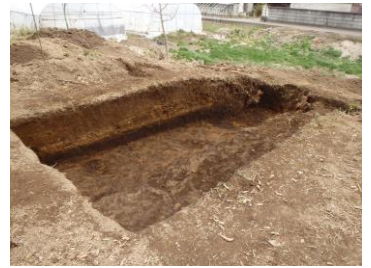
第3トレンチ(南西から)

第3トレンチ付近は土塁が確認できず、第1トレンチと状況が違います。また、第1トレンチで確認した下層の堀状遺構が確認できないため、堀状の遺構はこのトレンチ手前で、曲がるか終わると推測されます。

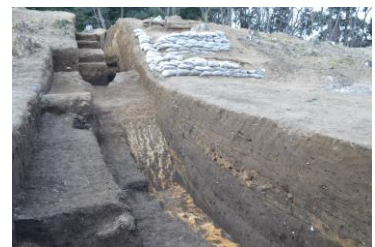
第1トレンチ(南東から)

第1トレンチの調査状況より、前述した最終期の郭2が造られる以前は、この位置に堀状の遺構がありました。この堀状遺構を埋め戻して最終期の郭2を造っており、この時に城の構造を大規模に改修しています。
