史跡下野薬師寺跡第43次調査  
現地説明会資料(2024.12.21)

し せ き し も つ け や く し し じ あ と  
史 跡 下 野 薬 師 寺 跡  
第 4 3 次 発 掘 調 査  
史 跡 の 範 囲 ・ 内 容 確 認 調 査

2.下野薬師寺跡第43次調査

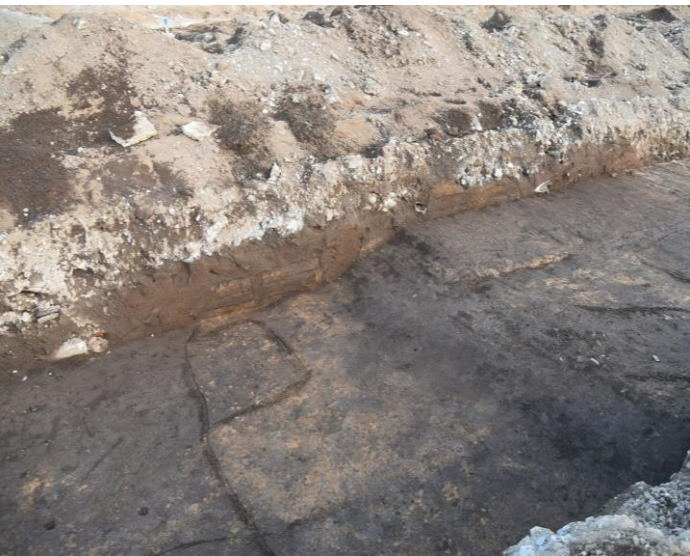
基壇建物跡7002と掘建柱建物7001(西から)

基壇建物跡7002は、北側が調査区外、西側を7010溝跡で破壊されていることから、東西22m以上、南北9m以上の基壇規模であると考えられます。

確認できる基壇の深さは、基壇上面から40cm程度。礎石や基壇化粧の痕跡は確認できませんでした。

なお、下層では掘立柱建物跡7001が見つかっています。

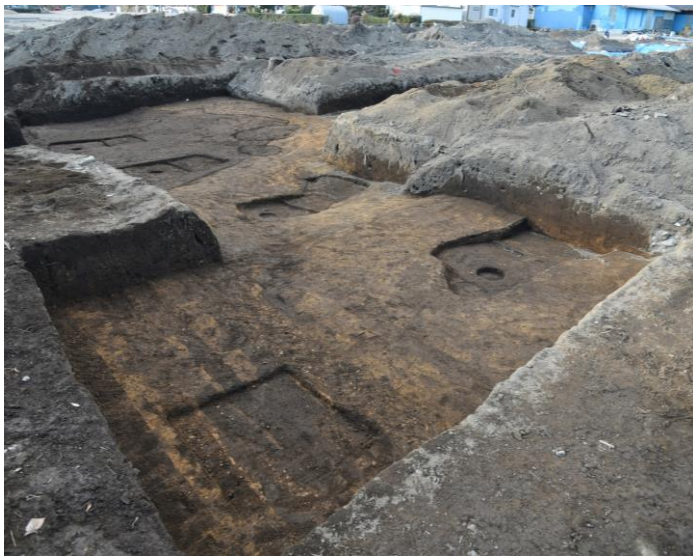
掘建柱建物7009(南東から)

掘立柱建物跡7009は、竪穴建物跡7008と重複します。東西3間分の柱を確認しています。

第19次調査(1995年)で確認した掘立柱建物跡1128は、東西5間、南北1間以上、柱間約3mであることから、今回確認した掘立柱建物跡7009の南側の柱列の可能性が高いことがわかりました。

掘立柱建物跡7009の時期を特定できる遺物は出土していませんが、重複する竪穴建物跡7008の出土遺物の年代が7世紀中頃以降であることから、下野薬師寺の創建以降に造営されたことが考えられます。
